RELAZIONE DI PERIZIA SUL VALORE COMMERCIALE

Belluno, 14 novembre 2022

Marca:	ISUZU
Modello:	D MAX PICK-UP 4WD 2.5 TD
Telaio:	MPATFS54H5H581582
Targato:	DE741ZF
Km percorsi:	265488
Anno di 1°Imm:	21/12/2006
Classe emissione	EURO 3

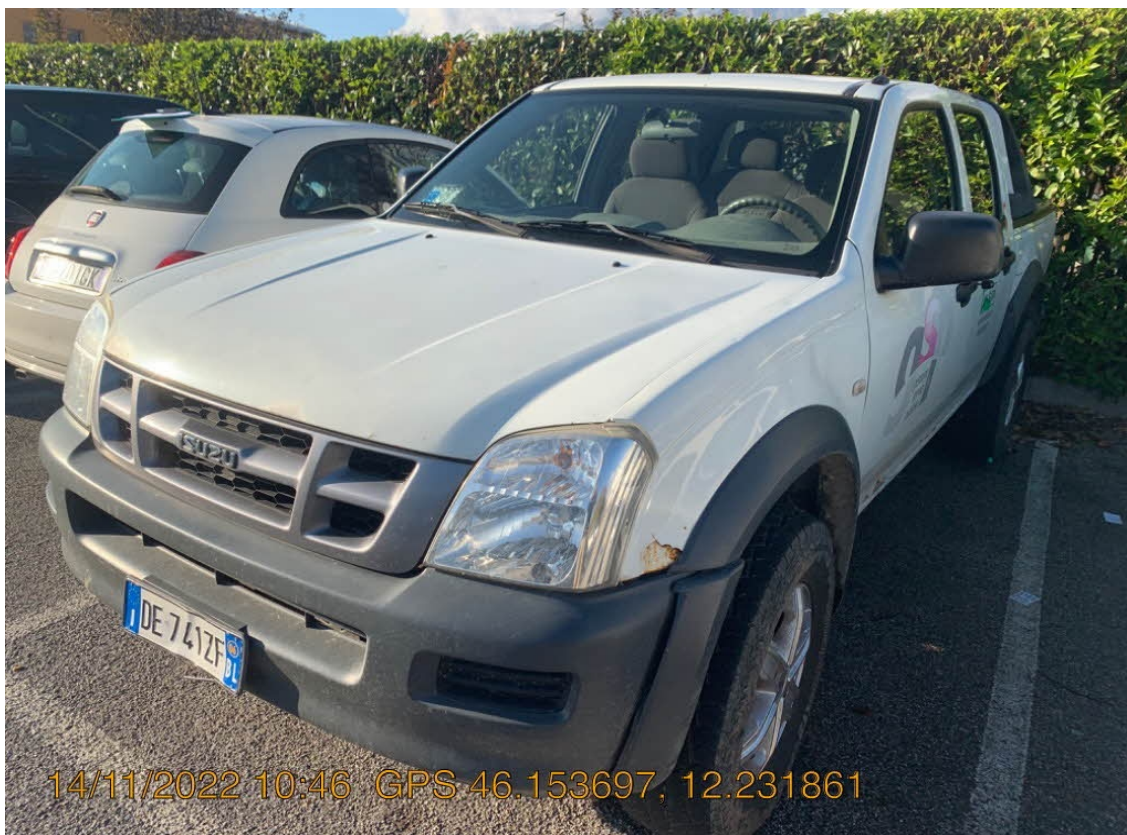
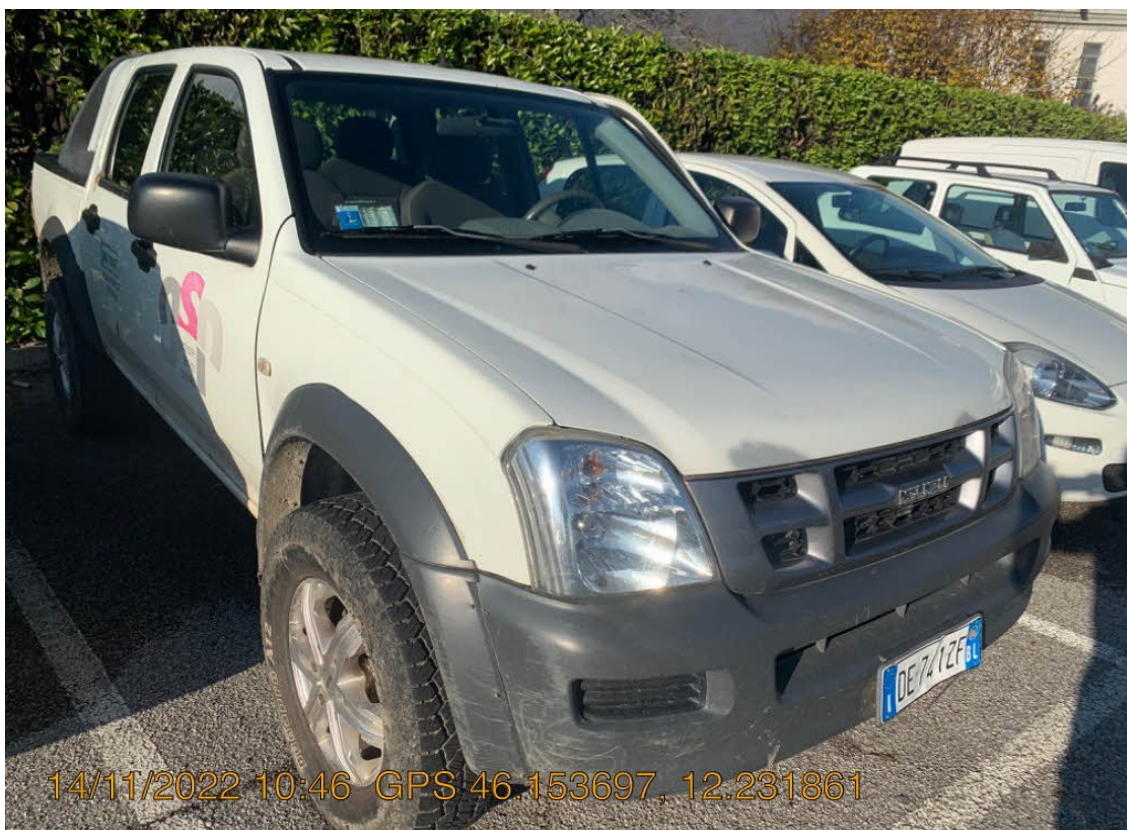
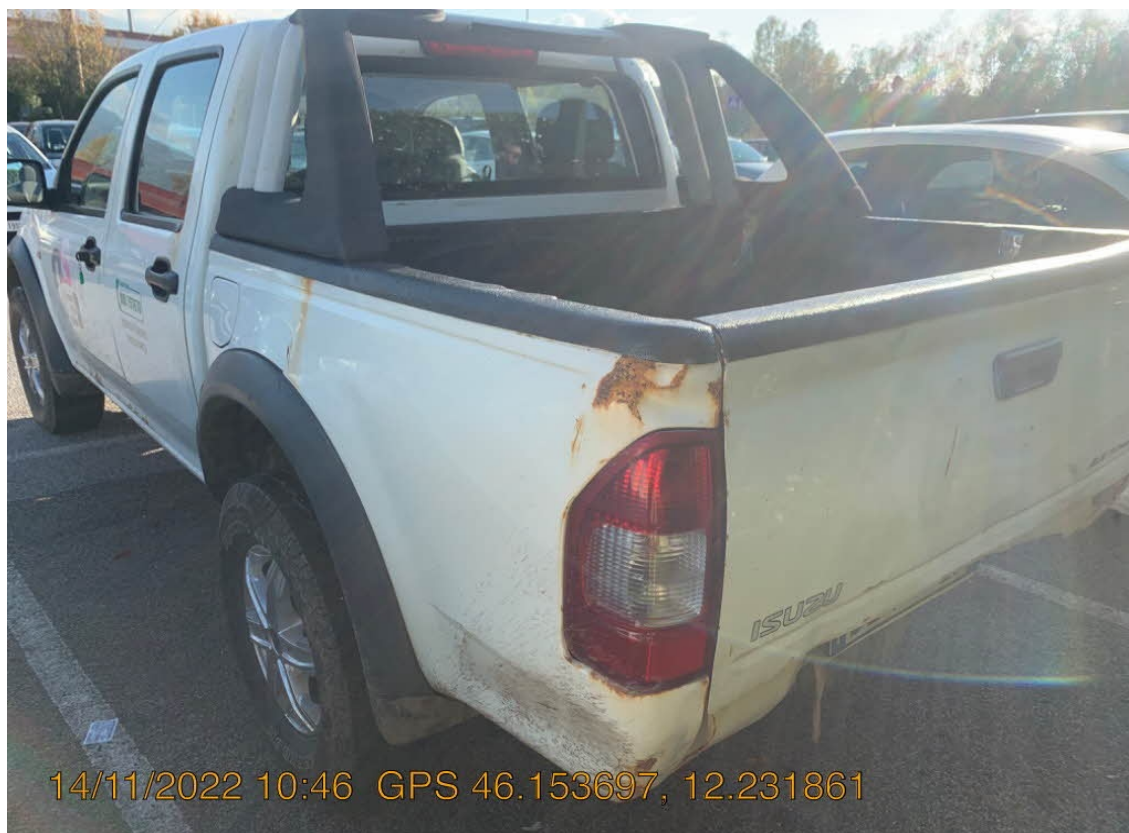
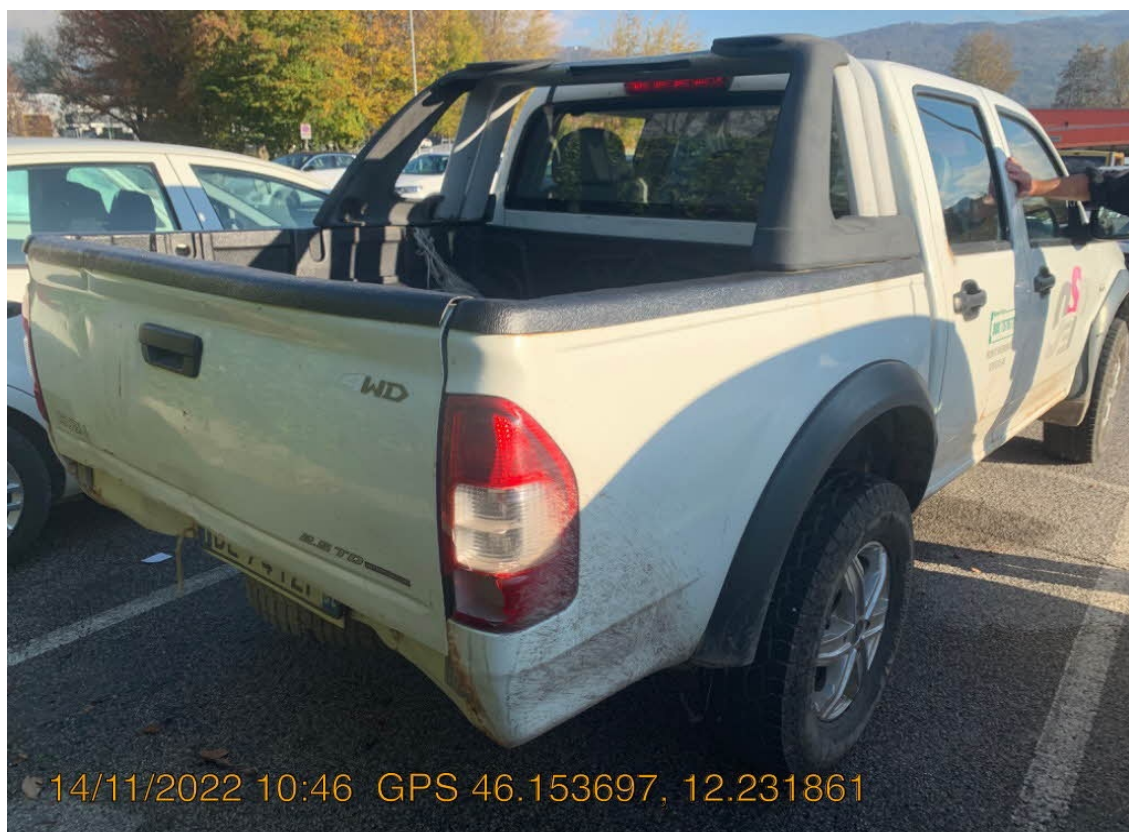
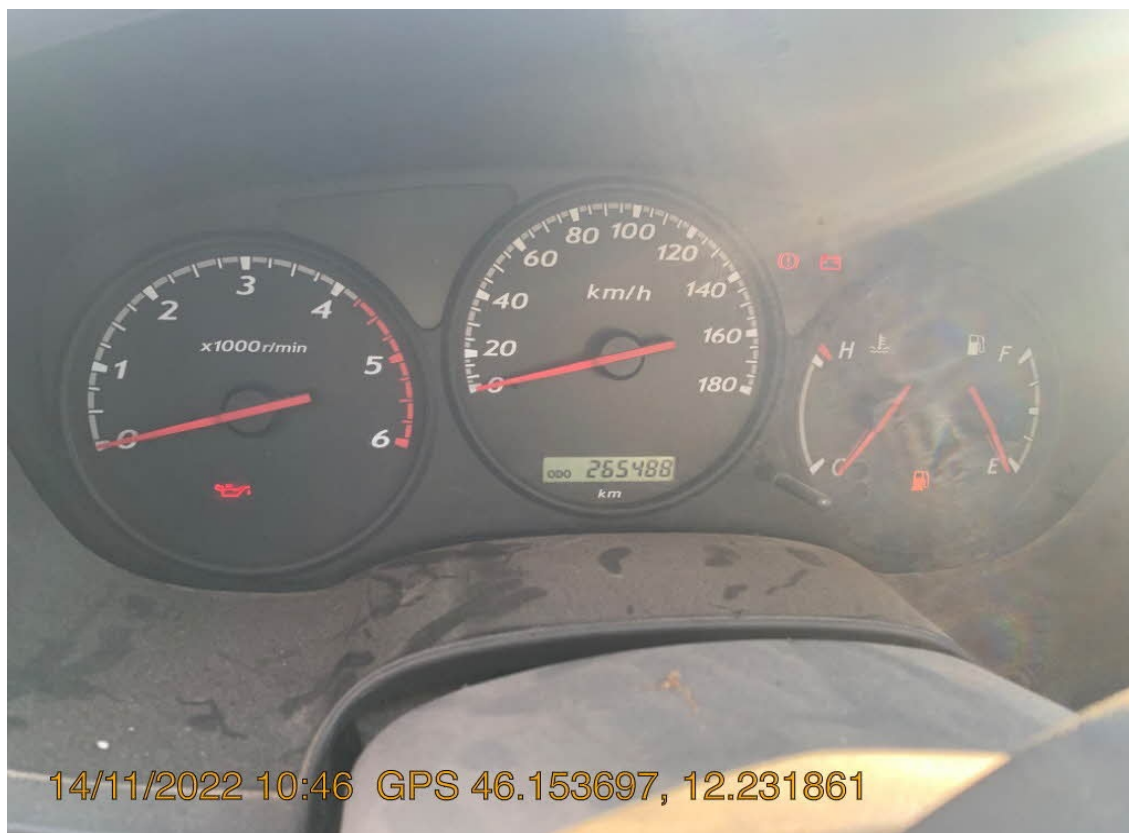
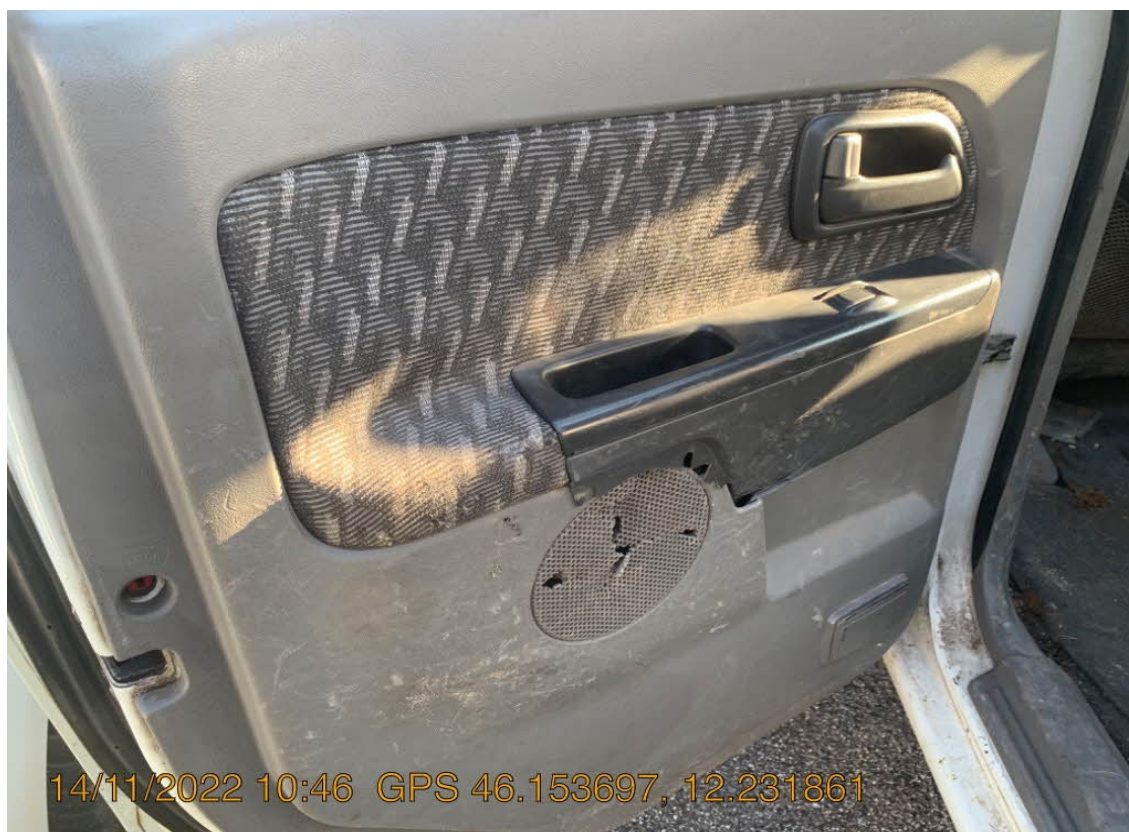
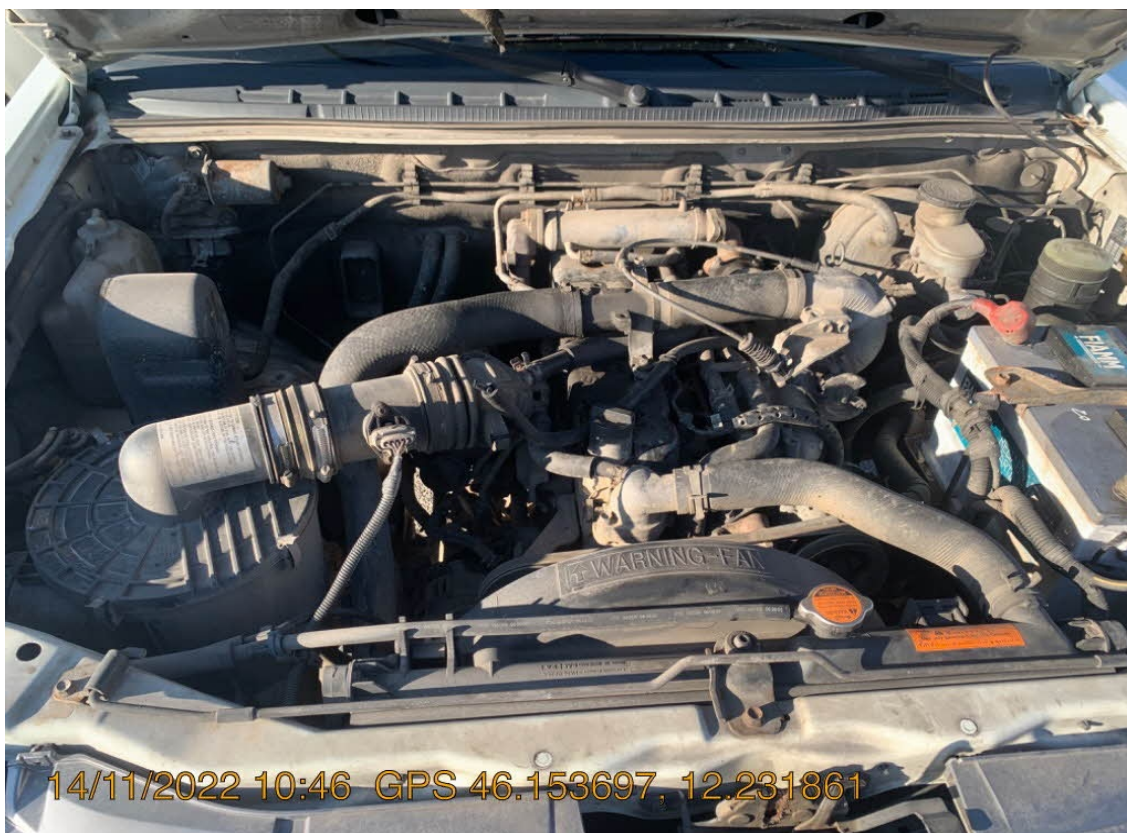
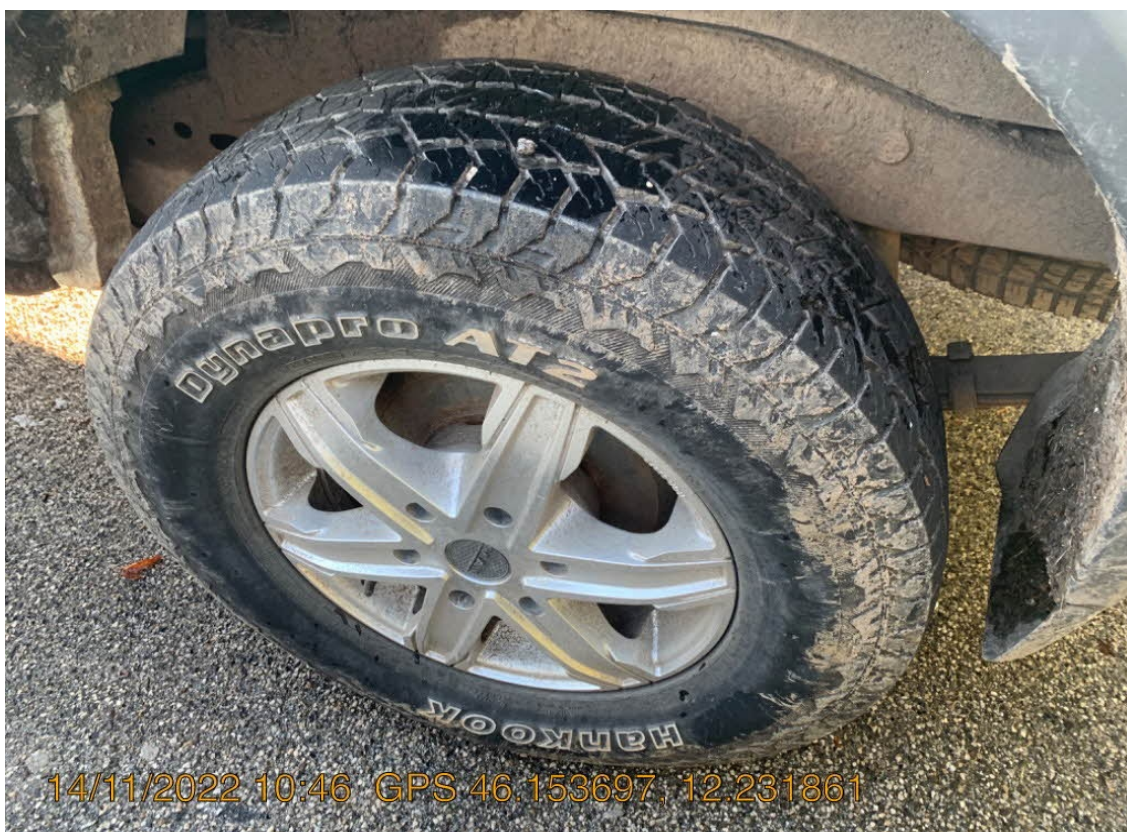
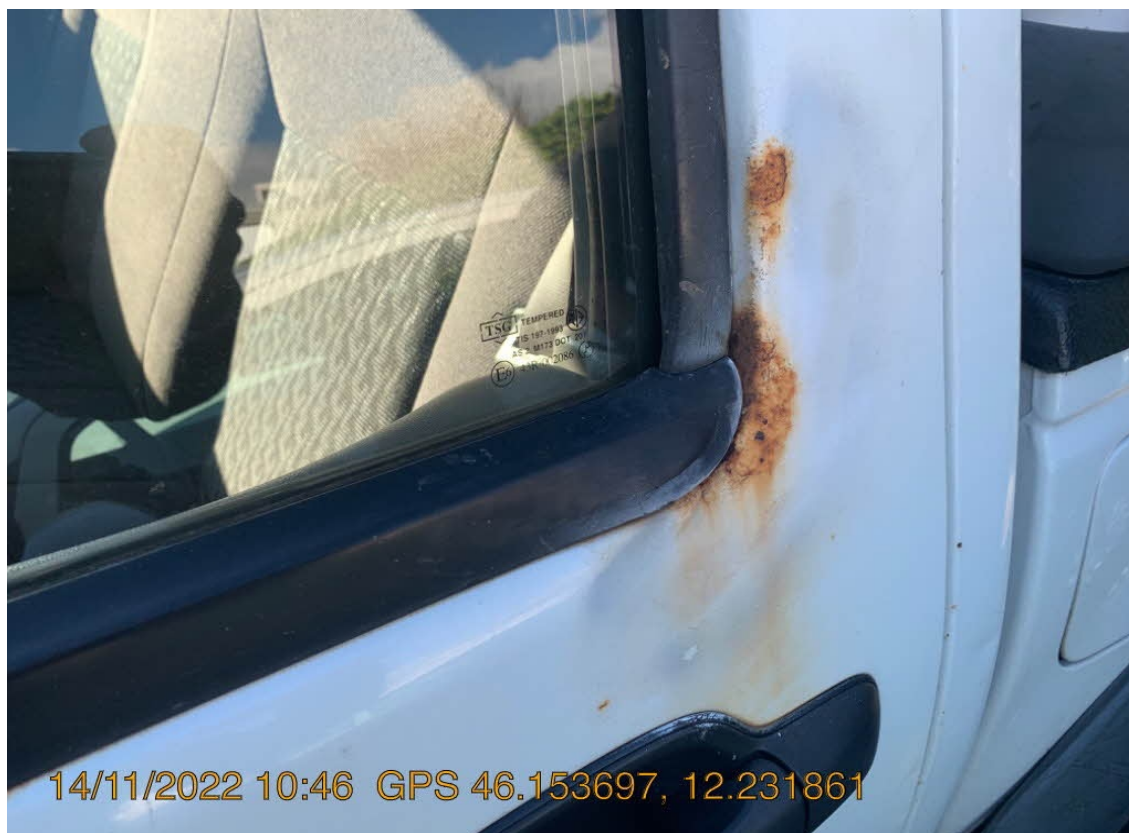
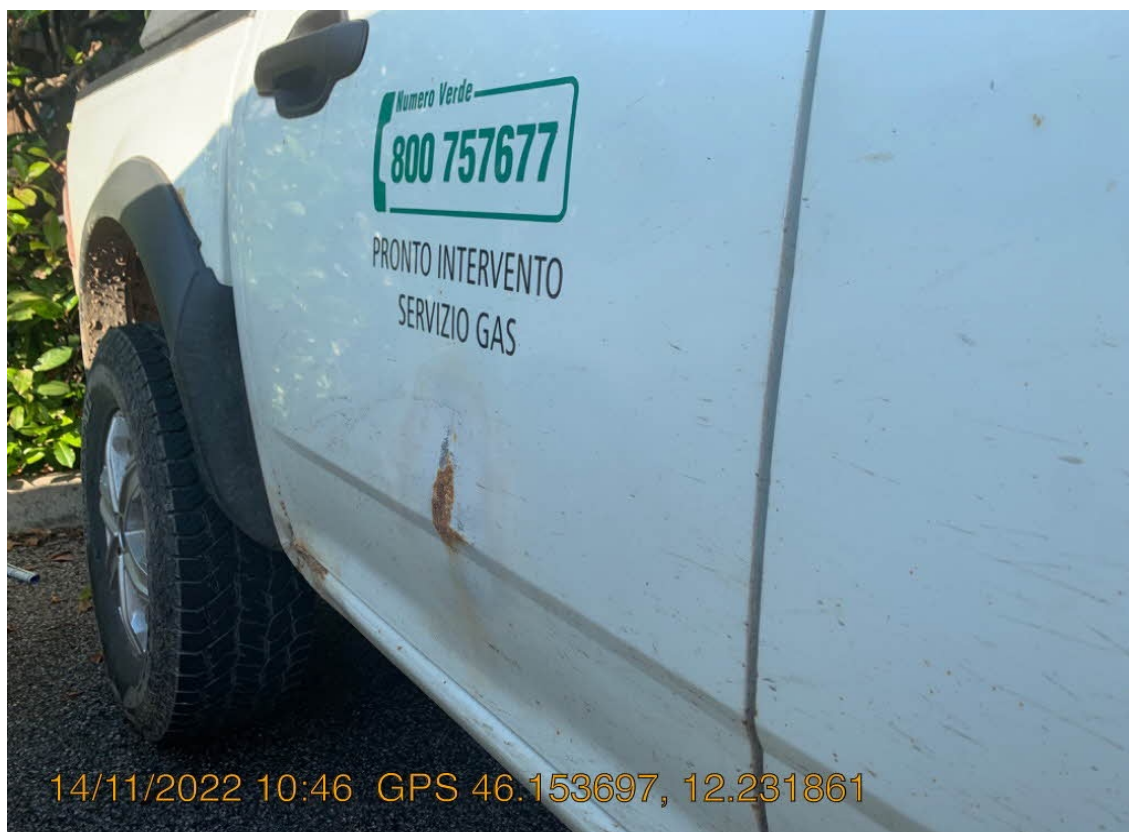
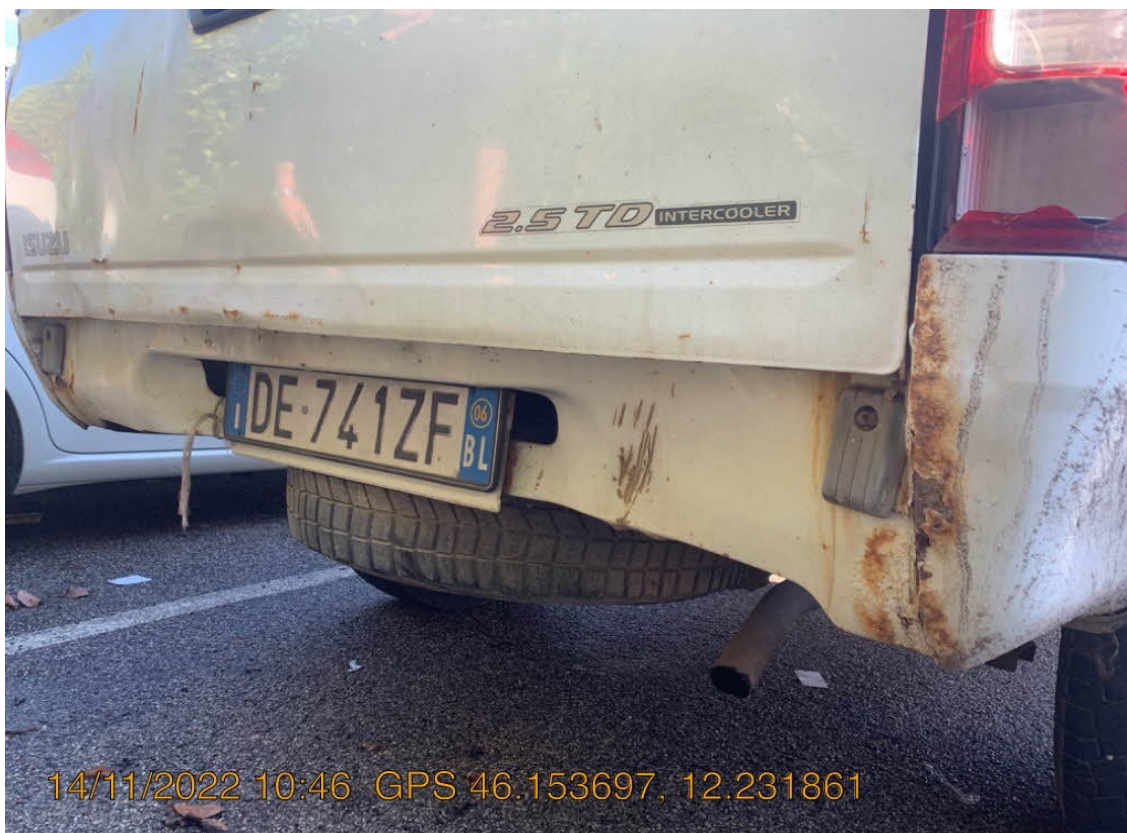
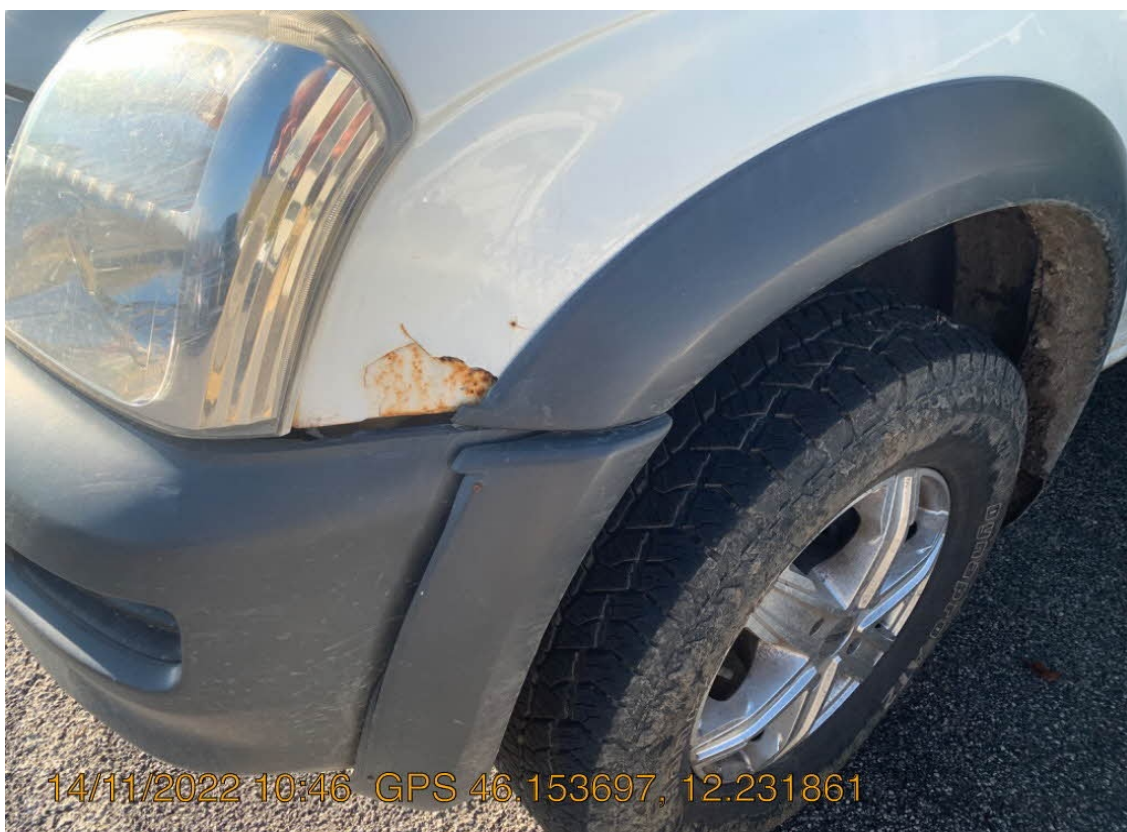
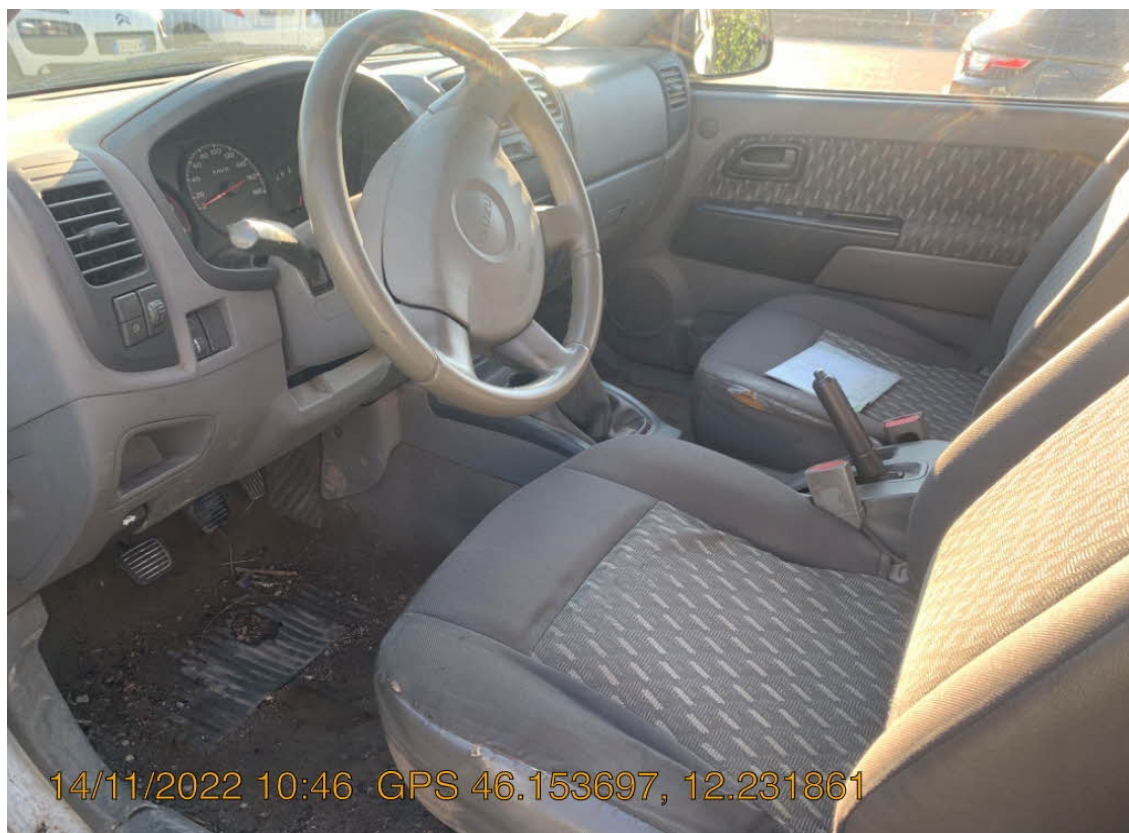
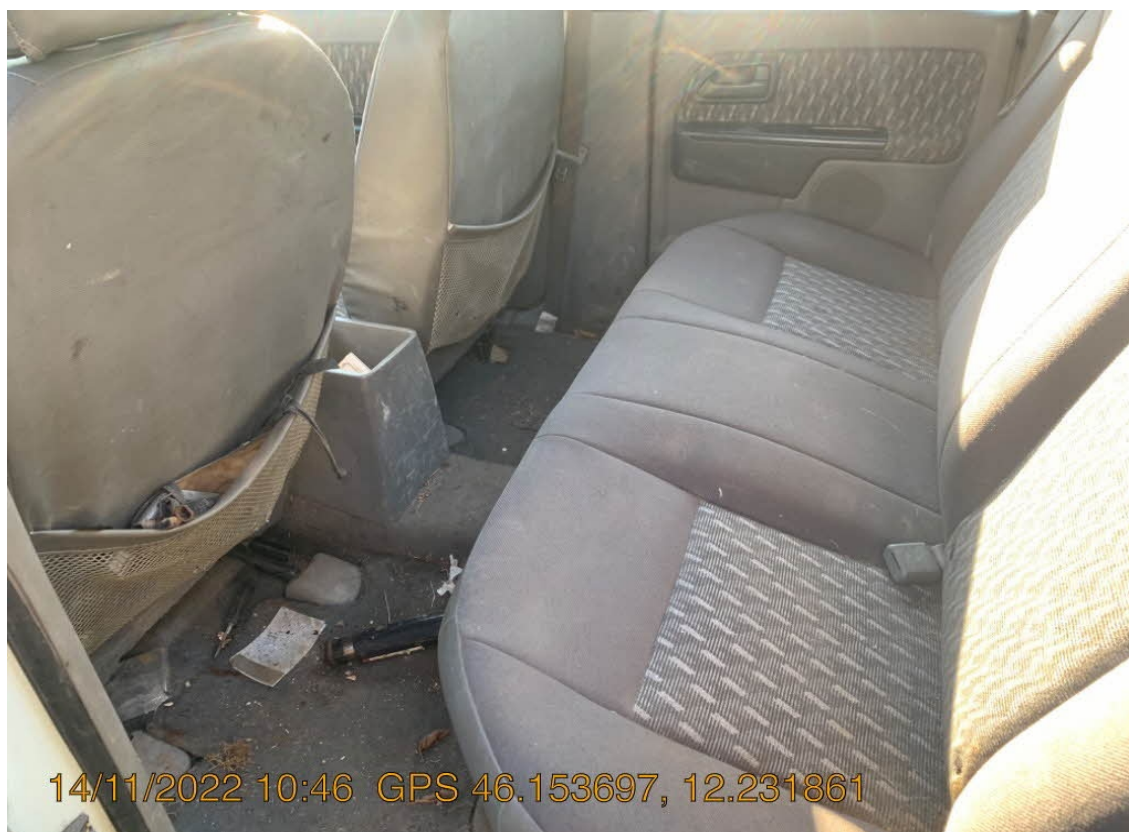
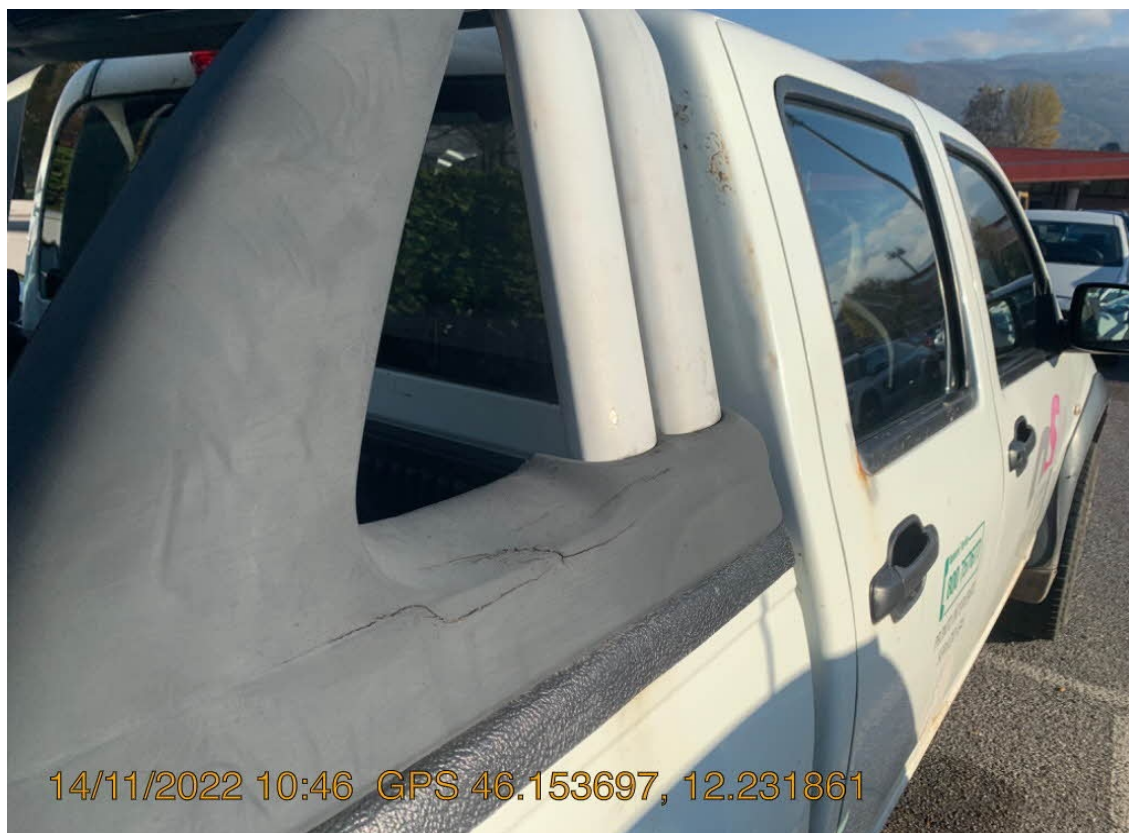
L'autocarro oggetto di perizia si presenta in pessime condizioni d'uso, con notevoli danni alla carrozzeria che evidenzia in gran parte dei lamierati di vestizione e strutturali segni di ruggine superficiale ma anche in profondità. Le parti interne quali sedili, pannelli porte, rivestimenti del fondo scocca in moquette e le parti in plastica di copertura e di abbellimento, presentano elementi rotti e comunque sono molto usurate con degradi molto accennati. La parte meccanica invece, appare in normale stato d'uso e manutenzione, non si evidenziano perdite d'olio e/o liquidi in genere, l'accessione è nella norma e regolari sono le manutenzioni ordinarie non eseguite su rete ISUZU. Sono presenti dischi ruota in lega in buone condizioni e pneumatici marca HANKOOK Dynapro AT2 al 60%.

Le parti elettriche ed i vetri sono in normali condizioni, da segnalare la rigatura con rottura di ambedue le plastiche dei fanali posteriori.

Il valore commerciale che espongo, è stato calcolato tenendo conto degli elementi sopra esposti ma anche di una detrazione dovuta alla necessità di dover eseguire dei lavori urgenti alla carrozzeria per poter rendere l'autocarro idoneo alla revisione periodica già scaduta e quindi alla circolazione.
